屏東縣佳佐國小校園整體規劃藍圖

佳佐國小全區配置及改善計劃平面圖

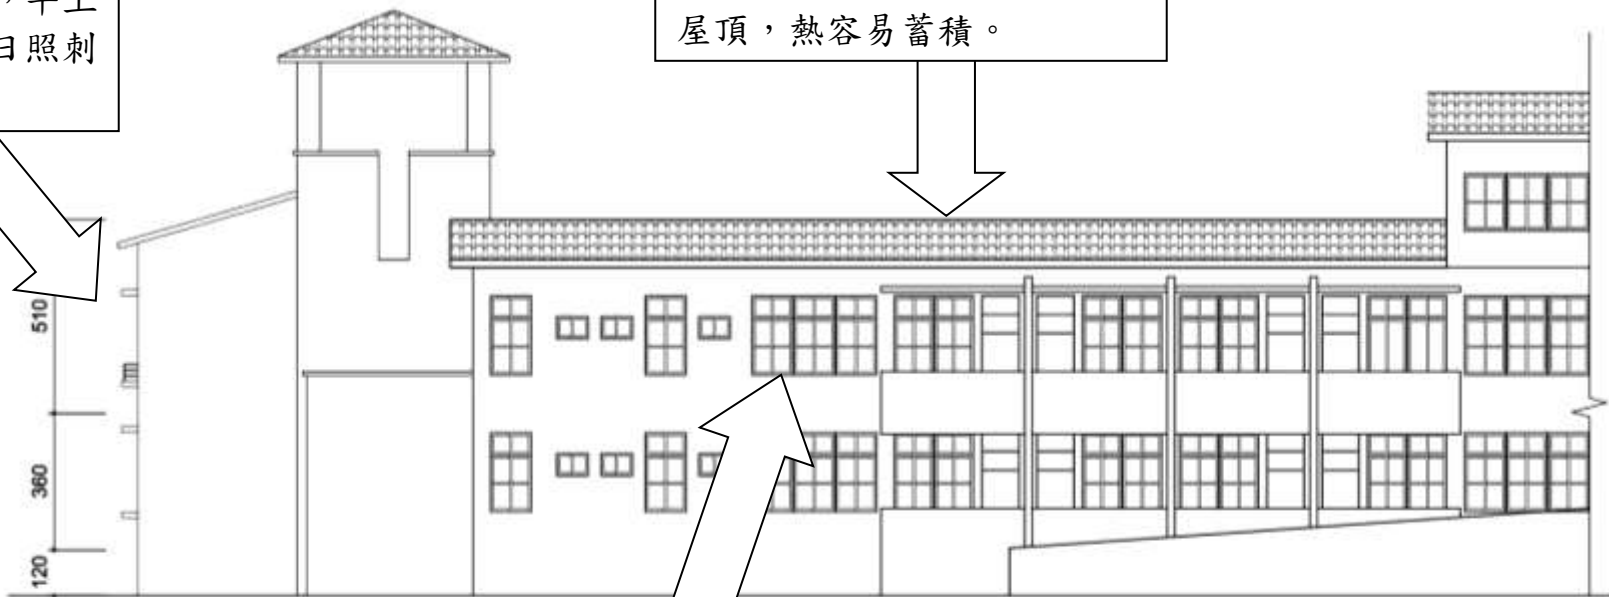
北向現況立面圖 S:1/150

東側無走廊設計，早上太陽直射教室，日照刺眼溫度高。

屋頂與教室無隔間，太陽直射屋頂，熱容易蓄積。

氣窗過高，開啟不易；門窗樣式無法全開，通風量有限。

本年度問題盤點與預施作範圍、項目：
改善遮陽、通風、採光、迴路等問題
1. 北棟大樓改為部份固定式百葉及固定輕玻璃組合窗。
2. 現有門改為三合一鋁門，改善教室空氣品質。
3. 北棟大樓東西側設置遮陽避雨板，阻擋大部分陽光及雨水。
4. 設計相關教學與觀察、體驗活動。
